ARCHITETTONICO

Rilievo e progetto di restauro
 conservativo:
 architetto Giuseppe Cavallo
 architetto Giovanni Luca Crispino
 architetto Alessandra Fogu

COMUNE DI TURSI
 piazza Maria SS. D'Angioma
 75028 TURSI (MT)
 tel. 0835 531221 fax 0835 532380
 e-mail: com.municipale@comune.tursi.it

PROSPETTO EST

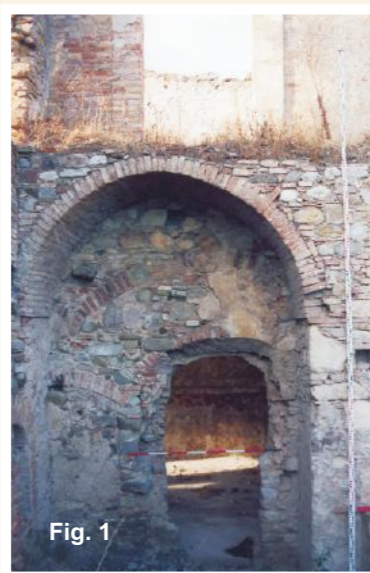
Fig. 1

Fig.1 - Ingresso al refettorio dal giardino(1.1); si nota l'evidente difformità rispetto alla muratura della biblioteca al piano superiore, quest'ultima è stata ampliata, come risulta dalle foto, nel XVII secolo. Sulla parete sono visibili le tracce di diverse aperture tamponate che testimoniano un'evoluzione in più fasi dell'impianto quattrocentesco.
Fig.2 - Ricutura muraria in corrispondenza degli scarichi del bagno(1.2); anche questa costruzione risale ad un periodo successivo alla fondazione(1699?). Come risulta evidente dalla soluzione di continuità nella muratura in corrispondenza della copertura del locale del livello inferiore.
Fig.3 - Rintaffo a coccio pesto(2.1); i frammenti di laterizio compaiono solo sulla superficie più esterna dello strato di intonaco anziché nell'intero spessore, quasi come fossero stati gettati in un secondo tempo sullo strato ancora fresco.

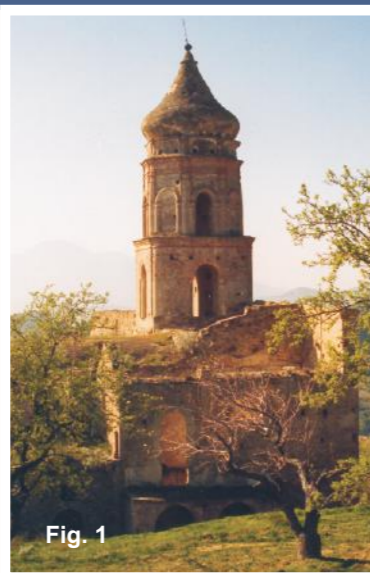
Fig. 1

Fig.1 - Vista del fronte nord; in primo piano la canonica(1.1) costruita nel XIX sec. dal Mons. Virgillita, che acquistò il convento dal Comune di Tursi nel 1892, con atto stipulato presso il notaio De Stefano, per la somma di L. 2493,60.
Fig.2 - Particolare del cantonale(2.2); la muratura, ormai completamente priva d'intonaco, è costituita da pietrame disgregato e grossi cotti misti a frammenti di laterizi e tegole.
Fig.3 - Dettaglio della scala esterna(2.1) in muratura mista di cotto, pietra, e laterizi; le pedate degli scalini sono costituiti da lastre di pietra arenaria locale (pietra di Gorgoglione).
Fig.4 - Costruzione adiacente la chiesa; resti d'intonaco affrescato(3.1) nel sottarco dell'ultima crociera. L'ambiente originariamente comunicante con la sacrestia, ne costituiva probabilmente un annesso.

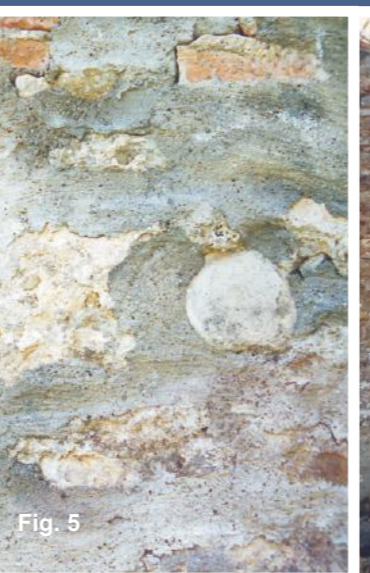
Fig. 5

Fig.5 - A seguito di un recente intervento di manutenzione sulla costruzione, si è operata la ristatura della muratura esterna con malta cementizia(2.3).
Fig. 6 - Ricutura muraria(2.4) in corrispondenza delle finestre della chiesa; l'ingrandimento delle aperture è databile tra il XVII ed il XVIII sec., quando l'intero complesso monastico fu ristrutturato ed ampliato. La chiesa in particolare subì una radicale trasformazione che interessò sia l'ambito decorativo-formale (adeguamento alla Riforma Cattolica ed agli stili barocchi) che quello propriamente strutturale (sostituzione dell'originaria copertura lignea con volta a botte impostata su una muratura di rimpello in laterizio). La ricitura presenta una tessitura non omogenea, prevalenza di laterizi posati di fascia, corsi pressoché paralleli; misure ricorrenti dei laterizi di 30x16x5 cm.; colore giallo-rosato; stollatura con malta di calce aerea (spessore giunti 0,5-1,5 cm.).
