ARCHITETTONICO

Rilievo e progetto di restauro
 conservativo:
 architetto Giuseppe Cavallo
 architetto Giovanni Luca Crispino
 architetto Alessandra Fogu

COMUNE DI TURSI
 piazza Maria SS. D'Angioma
 75028 TURSI (MT)
 tel. 0835 531221 fax 0835 532380
 e-mail: com.municipale@comune.tursi.it

PROSPETTO EST

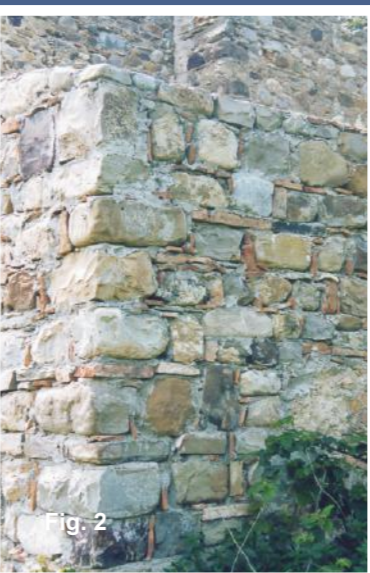
Fig. 2

Fig.1 - Vista del fronte nord; in primo piano la canonica(1.1) costruita nel XIX sec. dal Mons. Virgillita, che acquistò il convento dal Comune di Tursi nel 1892, con atto stipulato presso il notaio De Stefano, per la somma di L. 2493,60.
Fig.2 - Particolare del cantonale(2.2); la muratura, ormai completamente priva d'intonaco, è costituita da pietrame disgregato e grossi cotti misti a frammenti di laterizi e tegole.
Fig.3 - Dettaglio della scala esterna(2.1) in muratura mista di cotto, pietra, e laterizi; le pedate degli scalini sono costituiti da lastre di pietra arenaria locale (pietra di Gorgoglione).
Fig.4 - Costruzione adiacente la chiesa; resti d'intonaco affrescato(3.1) nel sottarco dell'ultima crociera. L'ambiente originariamente comunicante con la sacrestia, ne costituiva probabilmente un annesso.
